平成 23 年度

サイエンス・パートナーシップ・プロジェクト (SPP)

実施報告書

～地震とどのように向かい合えば良いか～

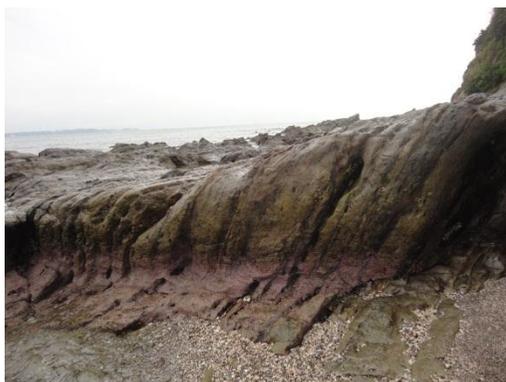
海岸付近の岩(荒崎海岸)

岩礁に生息するゴカイの仲間ヤッコカンザシという生物がいる。海水面付近に棲んでいるが、関東地震による地盤の隆起によって干上がり、化石となった。ヤッコカンザシの化石が海水面からどのくらい上に見られるのかに注目して、隆起量を推測することが出来る。これを観察するため、荒崎海岸の岩礁を調べた(写真は8月19日14時頃に撮影)。

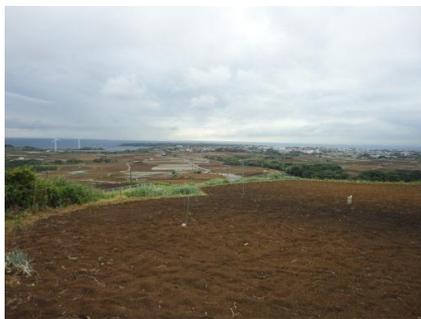
岩堂山から望む段丘

三浦半島では平らな土地が何段も積み重なったような地形がみられる。この一段一段は、地震の度に海底が隆起して出来上がったものである。岩堂山から宮川公園まで、段丘を観察しながら歩いた。

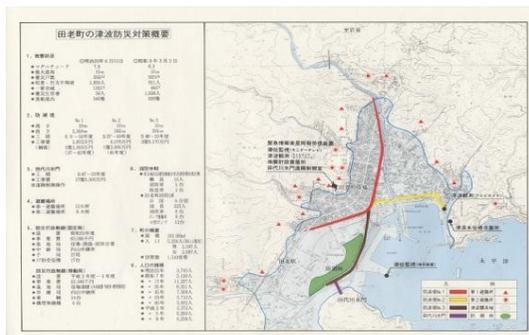
図2 田老町の防潮堤(赤、黄、茶色の線)

宮古市田老地区は、かつては田老町、村として独立していたが、2005年に合併し宮古市の一部となった。明治三陸地震(1896年)や昭和三陸地震(1933年)で町全体が津波により壊滅的な被害を受けており、昭和三陸地震後に当時の関口松太郎村長によって防潮堤構想が立ち上がった。第2次世界大戦などを経て、構想から40年以上たった1978年には3つの防潮堤(陸側が第1防潮堤、海側北が第2防潮堤、海側南が第3防潮堤)が完成した。これらはX字型に配列され、海面からの高さ10m、総延長2433mという巨大なもので、「万里の長城」とも呼ばれた(図2)。チリ地震津波(1960年)の際は、大船渡市での死者53人の被害をはじめ、三陸沿岸の他の市町村で被害が出ている中、田老町ですでに完成していた防潮堤が功を奏して、2.7mの津波が来襲したものの被害はゼロに食い止められた。

しかし、今回の津波はこの防潮堤を超えて田老地区を襲い、町の中心部に侵入した。3本あった防潮堤のうち、海側北の第2防潮堤が破壊された(図3)。田老地区における死者・行方不明者は200人近くに上る。

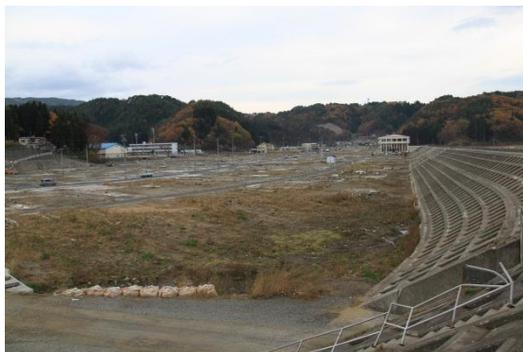
図4 第1防潮堤内部

今回の地震から8か月を経て、我々は防潮堤内部に広がっていたのであろう瓦礫の山がほとんど撤去され、沿岸部に集められていたのを確認した。しかし、市街地は今も更地のままで、人気はあまりない(図4)。

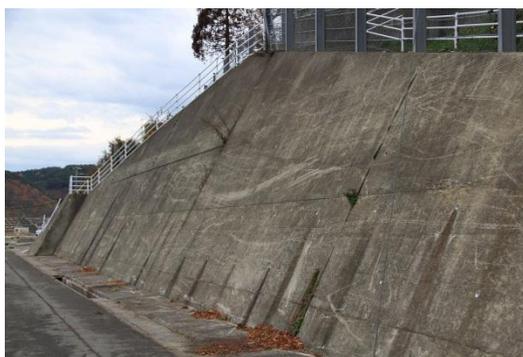
図5 内陸200mのところにある崖

の高さの崖にぶつかる(図5)。ここにはある高さまで傷がついており、傷のある高さまで津波の漂流物がやってきたと推測できる。また、崖上の住宅は震災前から建っているようで、今回の津波は、少なくとも破壊力を持って崖を超えることはなかったようだ。また地形図からも、田老地区ではおおむね海岸から200~500mほどで近くの高台に避難できることが分かる。

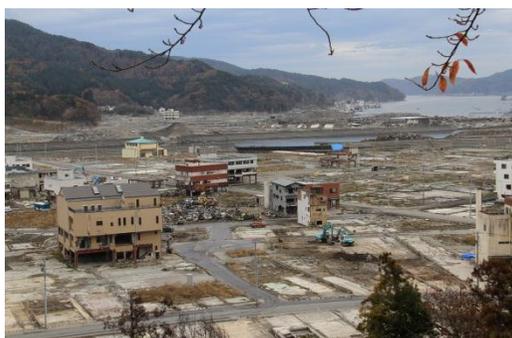
図6 城山公園から南東方向

我々は、町の中心部近くにある城山公園から町を一望した(図6)。木造の建物はほとんど残っていない。写真左端に見えるコンクリートの2階建ての建物が大槌町役場(休止中)である。ここで、加藤宏暉町長をはじめ多くの町職員の方が津波によって亡くなった。

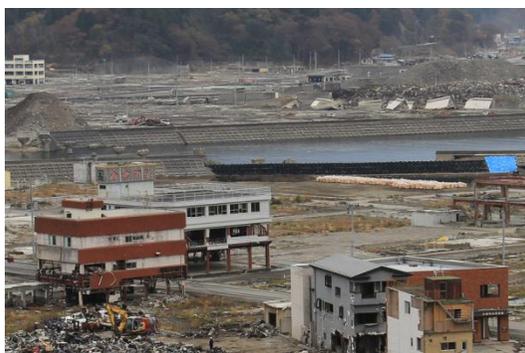
図7 損壊した堤防(黒い部分)

また、大槌川に沿って建てられている堤防が一部損壊しているのが確認できた(図7)。損壊した堤防の付近には橋脚が残されており、これはJR山田線の橋であったようだ。JR山田線は盛岡駅から釜石駅を結ぶ路線で、今回の地震・津波の影響で2011年12月現在も宮古~釜石駅間で不通になっている。

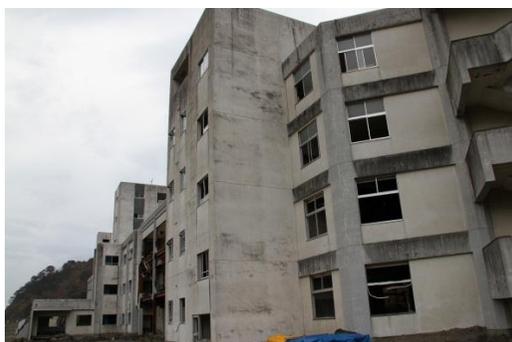
図8 釜石東中学校の被害跡

我々ははじめに、今回の津波で被害を受けた釜石東中学校を訪れた(図8)。校舎の3階部分までの窓ガラスが割れており、校舎の大部分が水没したことが分かる。地震発生当時、学校には課外活動や部活動をする生徒がいたが、地震発生直後に日頃の避難訓練を生かして内陸へ避難し、当日学校にいた生徒は全員が助かった。釜石市内の小中学校では日常的に防災教育が行われており、市内の他の学校でも多くの児童・生徒が無事に避難をすることができた。

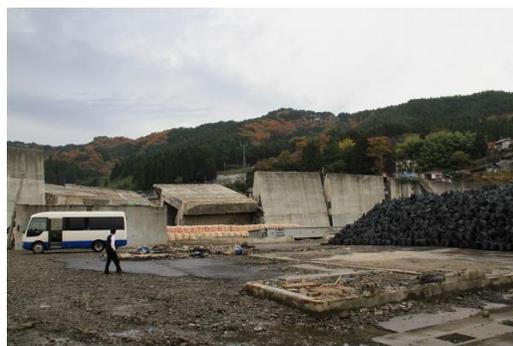
図9 唐丹町の防波堤

続いて我々は、唐丹湾に面する唐丹町小白浜の防波堤を訪れた(図9)。この防波堤は高さが12mあるが、今回の津波によって大きく損壊しており、津波のエネルギーの大きさを改めて実感した。

次に今後の防災に関してだが、今回の地震・津波による被害拡大の原因の一つとして、防潮堤などのハード面での整備が不十分だったことがあげられる。たとえば、宮古市田老地区では「万里の長城」とまで謳われた堤防が決壊し、大勢の犠牲者が出た。釜石市唐丹町でも高さ12mの巨大堤防が破壊された。しかし、今後の防災を考えるうえで、ハード面での整備には限界がある。今回の地震は1000年に一度の巨大地震であるといわれるが、今後1000年間は今回のような巨大津波が来る可能性が低いにもかかわらず莫大な費用をかけてまでさらに頑丈な防潮堤を築く必要があるのか。あるいは、さらに大きな地震・津波が新たに発生し、今回を超える被害が出ることを想定しなくていいのか。新たに“頑丈な”堤防を作ることが、住民を過度に安心させてしまい、今後再び大津波が襲ってきたときに今回の宮古市田老地区のような惨状が起こってしまうことにつながるのではないか。最終的に、「自分たちの生命を守るのは自分たちだ」ということになるのではなかろうか。釜石東中学校では日頃から防災教育を行っていたため、今回の地震発生直後は大きな混乱もなく学校にいた生徒全員が無事に避難できた。また、山元町の中浜小学校でも防災マニュアルに基づき、児童全員が津波から逃れることができた。こういったことから、今後は、ハード面に頼りすぎることなく住民が災害についての知識を得ること、また災害発生時の避難行動を事前に確認することが、より多くの生命を守ることににつながるのだと思う。そのためにも、行政が地元住民を対象にした避難訓練や防災教育を行うことが重要だ。

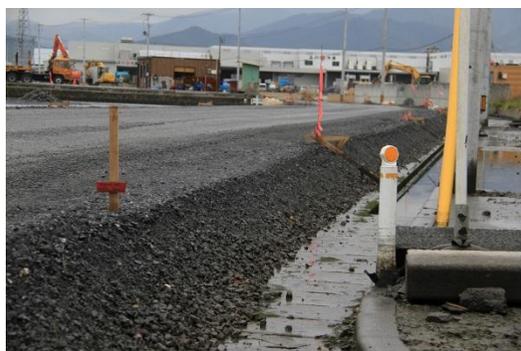
図10 かさ上げされた道路

次に、海岸から200mほど離れたところにある大船渡商工会議所周辺を訪れ、地盤沈下の様子を見た(図10)。大船渡市では今回の地震による地殻変動で70cmほどの地盤沈下が観測されている(国土地理院)。これに伴い、道路等は砂利を積み上げて応急処置としているそうだ。

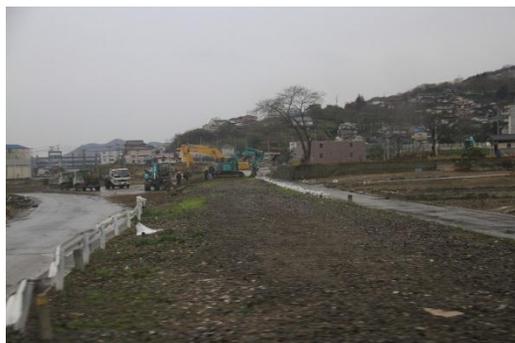
図11 大船渡線の線路跡

その後は市立大船渡中学校に向かった。途中には流失したか、あるいは撤去されたJR大船渡線の線路も見ることができた(図11)。

JR 大船渡線は、2 - 2 - 6. で紹介する鹿折唐桑駅を通り、一関市一ノ関駅と大船渡市盛駅を結ぶ路線で、2011 年 12 月現在、路線の半分近くにあたる気仙沼～盛駅間で不通になっている。

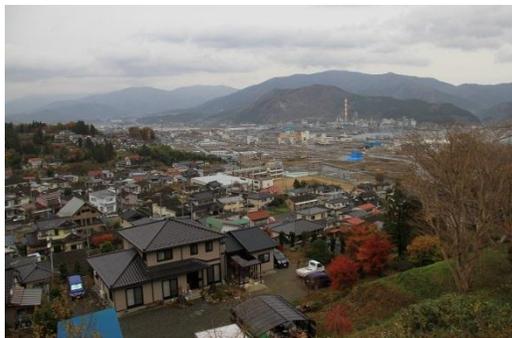
図 12 大船渡中学校から北東方向

大船渡中学校からは沿岸の市街地を見ることができた(図 12)。写真では、右端に大船渡湾、中央に今回の津波で被害を受けた平地、左側に被害を免れた高台が見える。このように、大船渡市では海岸や平地から高台までの距離が近く、多くの市民が速やかに高台に避難することができた。これは、次に紹介する陸前高田市とは対照的な結果である。

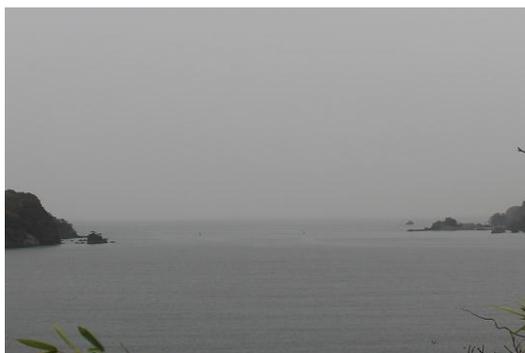
図 13 大船渡湾口防波堤跡

続いて、大船渡湾にある湾口防波堤跡を訪れた(図 13)。1960 年のチリ地震をきっかけに作られ、1967 年に完成した全長 400m、海底からの高さが約 40m というこの防波堤は、今回の津波によって破壊された。村上氏によると、この防波堤によって、湾奥に設置されている高さ 1.8m の防波堤と合わせて 6m 程度の津波に耐えられるようになっていたようだ。図 14 は、本校理科研究部が 2009 年 8 月に撮影した、被災する前の湾口防波堤である(石間・他、2010)。

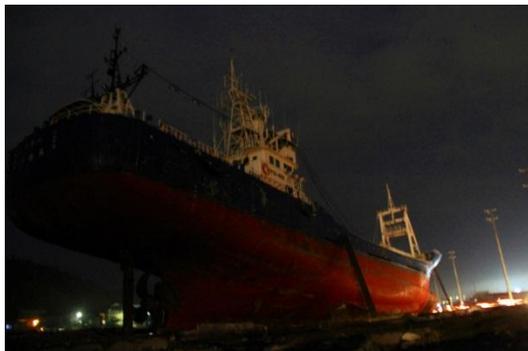
図 16 鹿折唐桑駅前の船

我々は JR 大船渡線の鹿折唐桑駅を訪れた。海岸から200m以上離れた鹿折唐桑駅前では津波によって打ち上げられた船が県道沿いに放置されていた(図 16)。駅周辺はいまだに、津波によって建物が流失した跡の更地が目立っていた。

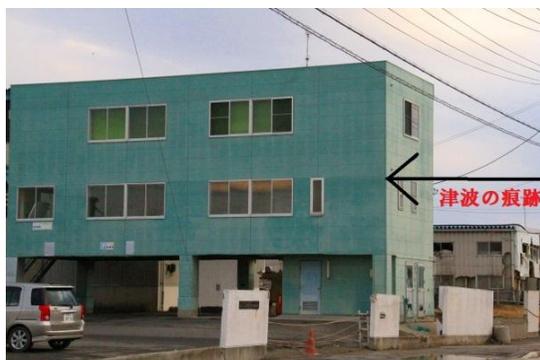
図 17 ビルに残った津波の痕跡

た。ビルや倉庫の2階ほどの高さのところには、津波によるものと思われる痕跡があるのが確認できた(図17)。また、海岸沿いの道路の一部は地盤沈下によって水没していた(図18)。石巻市では最大78cmの地盤沈下が観測されている(国土地理院)。

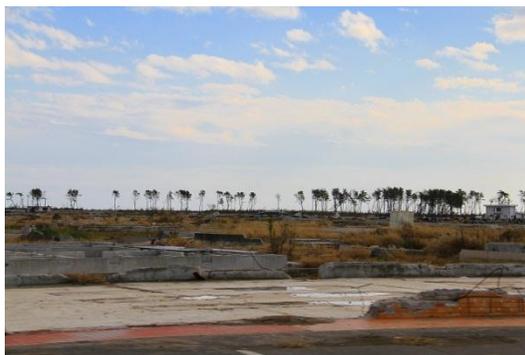
図 19 荒浜地区の被害状況

名取市に向けてバス車内から被害状況を視察した(図 19)。荒浜地区は海岸沿いにある集落で、数件の家や鉄筋コンクリート造りの建物を除いて何も残っていなかった。周辺は平野が広がっており、近くに高台は見えない。海面から高さ 6.2m の防潮堤を頼みにして避難しなかった住民も多くいたそうだが、高台までの距離がより遠い平野部では津波の来襲に気づいてから避難を始めたのでは確実に間に合わない。今回の津波は防潮堤を超え、内陸に 3 km 以上侵入した。荒浜地区だけで 200 人近くの方が亡くなっている。

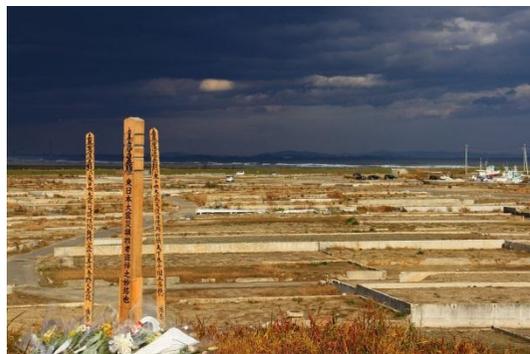
図 20 名取市閑上地区の被害状況

閑上地区の視察は、高台になっている日和山から行った。仙台市の海岸部と同様に平野が広がっているため、見渡す限り住宅跡と思われる更地が広がっていた(図 20)。

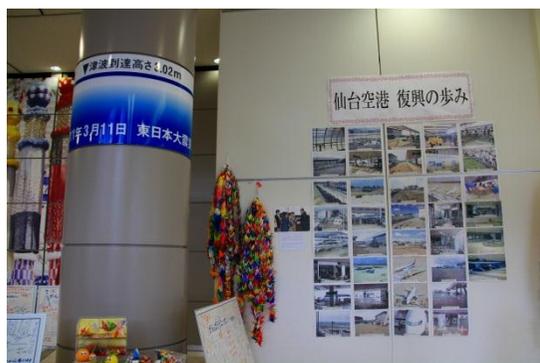
図 21 仙台空港の津波到達高さの標識

仙台空港では、時事通信社の中川和之氏のパソコンで 3 月 11 日の震災当日の被害状況を映像で確認し、現在の状況と見比べた。仙台空港には震災当日、高さ 3.02m の津波が押し寄せた(図 21)。映像では黒い津波が瓦礫、自動車、飛行機を押し流す様子を確認できた。仙台空港は 4 月 13 日に運用を再開し、我々は震災の被害跡を直接確認することはなかった。

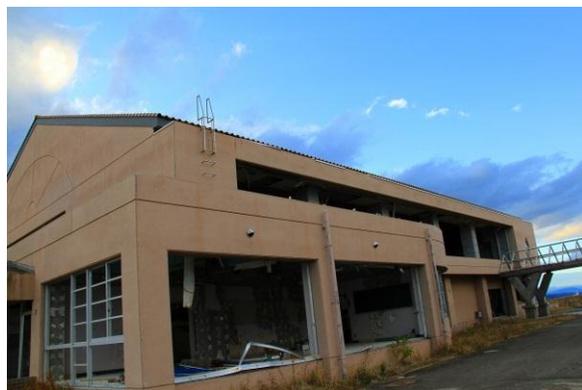
図 22 中浜小学校体育館の被害跡

山元町は、宮城県南東端に位置する、太平洋に面した町で、今回の地震・津波による死者・行方不明者は690人に上っている。この町もまた、他の平野部の市町村同様に近くに高台を確認することはできず、鉄筋コンクリート造りの建物を除くと残っている建物はほとんどなかった。我々は、山元町役場にてADRA Japanのメンバーとして山元町の震災復興ボランティア活動に携わっている渡辺日出夫氏と合流し、最初の目的地、町立中浜小学校を訪れた(図22)。ここは海岸から500mほどであり、学校から海を見ることがもできる。3月11日の震災当日、この学校の児童は校舎の屋上に避難し、全員が助かった。校舎内は、床はめくりあがり、ガラスは割れるなどして震災当時の被害の状況を色濃く残していた。

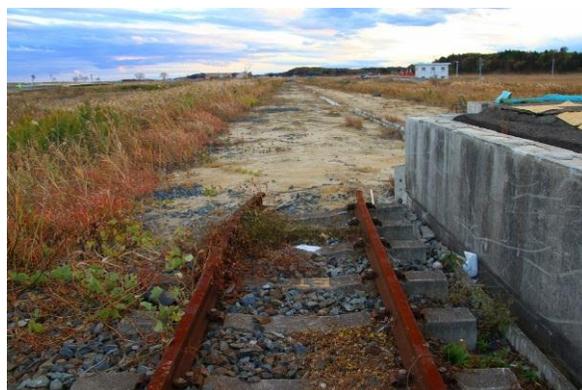
図 23 流失した常磐線の線路

続いて、JR常磐線の坂元駅を訪れた。ここも海岸から500mほどのところにある。駅舎は残っているものの、線路は大部分が流失していた(図23)。またホーム上の電灯は津波によって根元から折れていた。

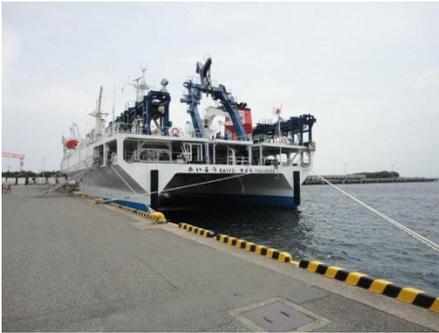
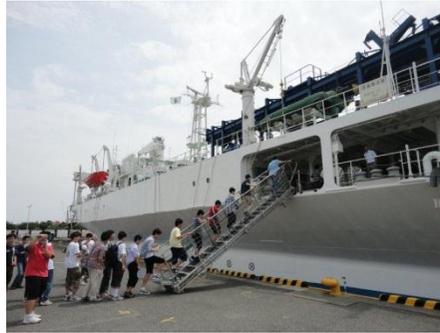
・海洋調査船「かいよう」

停泊中であった海洋調査船「かいよう」の中を見学した。「かいよう」は主に海底下深部構造探査を行っている。半没水型双胴船という、2つの胴体を甲板で繋いだ形状の船である。そのため、波による揺れが少なく、船上での作業を安全かつ効率的に行うことができる。また、甲板が広く直接溶接ができるようになっているため、さまざまな調査機器を搭載することができる。内部には電子レンジなどの調理器具や仮眠室があり、長時間に及ぶ調査が想定されているようだった。

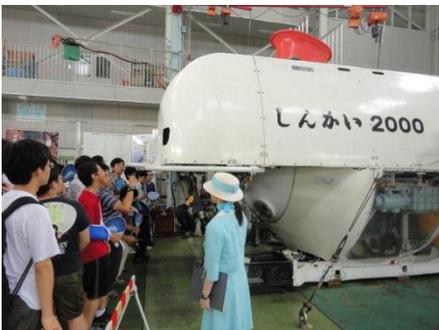
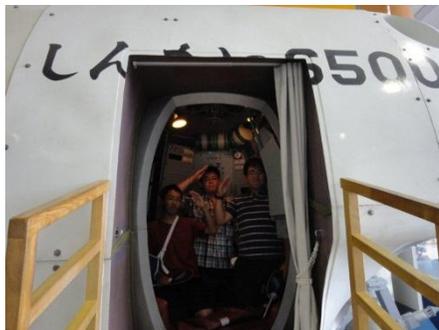
・有人潜水調査船「しんかい2000」・「しんかい6500」

有人潜水調査船の「しんかい2000」と「しんかい6500」を見学した。既に退役している「しんかい2000」は実物を、今も現役の「しんかい6500」は実物大の模型を見学した。「しんかい2000」は水深2000mまで潜航できる有人潜水調査船で、その後継機にあたる「しんかい6500」は水深6500mまで潜航できる有人潜水調査船である。「しんかい2000」はコンピューターや装甲の一部に実際に触れることができた。所々錆びていたが、退役から9年近く経っていながら、しっかりとしていた。「しんかい6500」の模型は中に入ることができた。内径2.0mの空間に計器類が設置されているため中は狭く、そこに3人が乗り込んで8-9時間の作業をする。深海という過酷な環境で研究する上での苦勞の一端を体験した。
