## 2020 年度 芝川夏季定例水質調査の報告と考察（2020 年 8 月 15 日実施）

栄東中学・高等学校理科研究部は、2020 年 8 月 15 日に芝川全域にて水質調査を行った。以下にその結果と考察をまとめた。

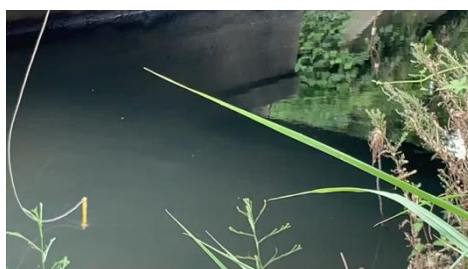
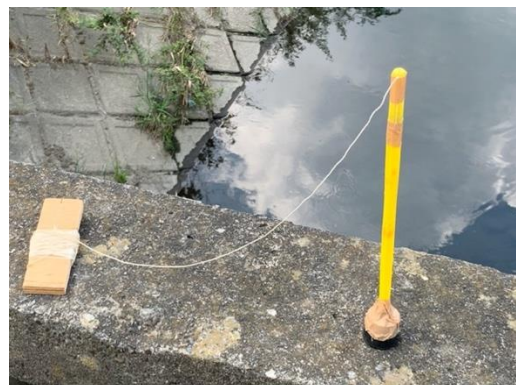
さて、それっぽく開発した浮子を紹介する。空の温度計ケースの下にゴム栓 (No.13 or No.12)をどうにかして取り付ける。温度計ケースの下には穴が開いているので、そこを塞ぐことに注意すること。糸を口につけて回収できるようにしています。流すときには糸が常にたるんでいるように注意すること。張ってしまうと張力が発生してしまうため、流速が測定できない。橋から浮子を落とすときには糸を使ってゆっくりとおろすこと。
